Fissuration des terrasses en pierre naturelle : une conséquence du gel ?

F. de Barquin, jr., chef du département 'Matériaux, technologie et enveloppe', CSTC

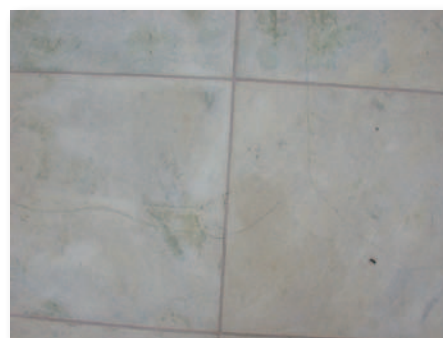
Lors de l'examen des causes potentielles de fissuration de dalles de pierre naturelle en terrasse extérieure, il convient de considérer également la résistance du matériau aux effets des cycles de gel et ce, même si les dalles ne comportent aucun dégât apparent de gel (écaillage). Il n'est

Fig. 1 Fissuration dans un dallage dont le matériau se fragilise au cours des cycles de gel/dégel

effectivement pas exclu que le matériau ait perdu une partie non négligeable de sa résistance mécanique initiale à la suite de la succession des cycles de gel, perdant ainsi de sa résistance aux effets des variations hygrothermiques et devenant dès lors plus sensible à la fissuration.

Lors du choix de la pierre pour une application en terrasse, il importe donc de s'assurer que celle-ci satisfait aux recommandations de la NIT 228 (soit au minimum 140 cycles selon la norme NBN EN 12371) et que les pertes de résistance mécanique au terme de ces cycles sont limitées. Une information technique précise (une fiche de la NIT 228 ou un agrément technique, p. ex.) est nécessaire pour juger correctement de l'aptitude à l'emploi du matériau. Au niveau de la mise en œuvre, l'intégration d'une natte de découplage dans la couche de pose (en cas de pose collée sur chape) permettra également de limiter les interactions avec le support. ■

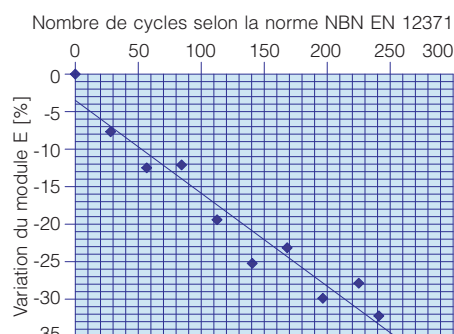
L'analyse des résultats de plusieurs dizaines d'essais menés dans les laboratoires du CSTC montre qu'une perte importante de performance mécanique peut apparaître sans obligation entraîner de dégâts apparents sous forme d'éclats : une diminution de plus de 50 % du module d'élasticité dynamique a déjà pu être observée sans aucun dommage visible (cf. figure 2). L'altération prend alors la forme de microfissures non détectables à l'œil nu.

Fig. 2 Perte de performance mécanique au cours des cycles de gel/dégel, sans dégâts apparents
