# La délaminéation des sols industriels : premières observations

↳ V. Pollet, ir., chef adjoint du département Matériaux, technologie et enveloppe, CSTC  
V. Dieryck, ir., chef de laboratoire adjoint, et B. Dooms, ir., chef de projet, laboratoire Technologie du béton, CSTC

LES DOSSIERS DU CSTC 2012/4.3

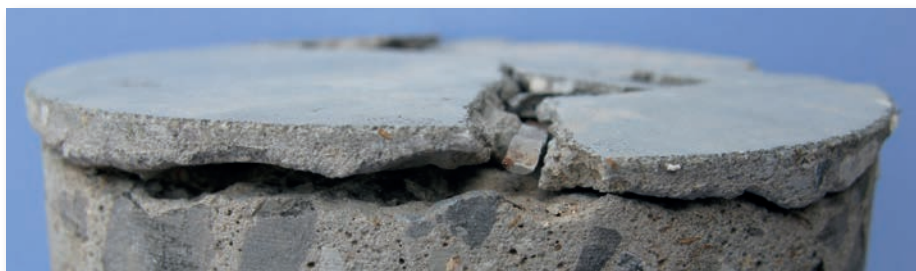
Le phénomène de délaminéation (cf. figure) peut apparaître sur les sols industriels dont la finition est réalisée mécaniquement. Il s'agit de la séparation d'une couche mince, de 3 à 10 mm d'épaisseur (exceptionnellement 30 mm), à la surface du béton et non d'un cas de décollement de la couche d'usure tel que ceux que nous avons pu rencontrer dans le passé. Le plan de séparation se situe souvent dans le béton et non plus entre la couche d'usure et le béton. Ce phénomène peut apparaître immédiatement après la finition ou se manifester des jours, voire des mois après la mise en service du sol. La surface délaminéée peut s'étendre de quelques centimètres à quelques mètres carrés. La délaminéation est apparente lorsque le béton est durci et que la surface se détériore sous l'effet de la circulation.

La délaminéation serait causée par de l'eau de ressuage ou par des bulles d'air piégées sous une surface de mortier polie et plus dense. Cette eau ou ces bulles se mettent en mouvement par l'action des pales lors du talochage et du polissage et s'agglomèrent sous une couche superficielle. Des zones plus faibles sont ainsi créées et l'action intensive du polissage, de la circulation et du retrait provoquent alors la délaminéation de cette couche superficielle.

Délaminéation d'une couche de béton
