Consignes avant la pose de portes résistant au feu

✎ Y. Martin, ir., chef de la division 'Enveloppe du bâtiment et menuiserie', CSTC

LES DOSSIERS DU CSTC 2011/3.7

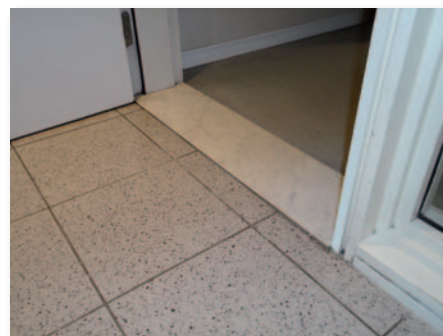
Fig. 2 Exemple de pose d'un seuil en pierre

L'entreprise chargée de la pose de la porte informera le donneur d'ordre du problème de défauts de planéité et/ou d'horizontalité. Elle peut proposer la pose d'un seuil rehaussé (en pierre, comme illustré par la figure 2, ou en bois de qualité identique à l'ébrasement de la porte) ainsi qu'une estimation des coûts. Cette correction peut nécessiter de commander un vantail aux dimensions hors standard. ■

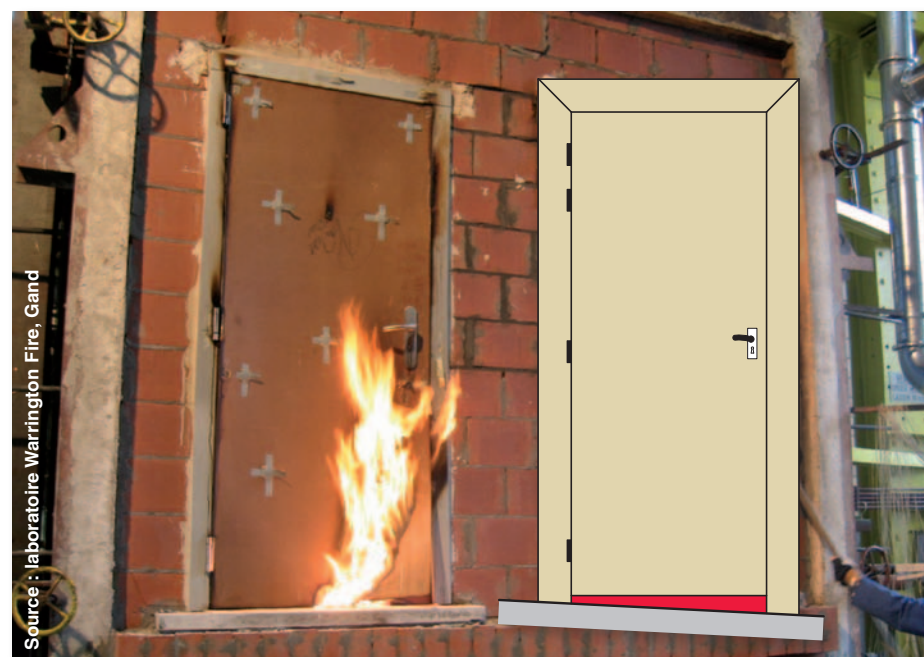
sistance au feu de la porte *in situ* n'est plus garantie.

Un défaut de planéité et d'horizontalité du sol dans la zone de giration de la porte aura deux conséquences immédiates :

- au droit de la porte en position fermée, il empêchera le menuisier de respecter les jeux maximaux admis entre le vantail et le sol. Pour les portes en bois, le jeu autorisé est souvent de maximum 4 mm. Notons néanmoins que certaines portes résistant au feu tolèrent un jeu plus élevé. On se référera à l'agrément BENOR-ATG de la porte
- dans la zone de giration, il entraînera le frottement de la porte, qui risque de ce fait d'être endommagée, voire rabotée par l'utilisateur pour éviter le problème (*).

Au final, comme l'illustre la figure 1, la ré-

Fig. 1 Défaut d'horizontalité et/ou de planéité du sol au droit de la porte résistant au feu en position fermée et passage de l'incendie

Il importe que l'auteur de projet ou le donneur d'ordre opte pour des revêtements de sol adaptés et prescrive les tolérances de planéité et d'horizontalité adéquates du support (chape, ...) et du revêtement (carrelage, ...). L'entreprise chargée de l'exécution du support et du revêtement de sol doit respecter ces tolérances. Ces dernières sont données dans les NIT *ad hoc* et reprises au § 7.3.2 de la NIT 234 'Placement de portes résistant au feu'. En outre, pour éviter que la porte ne frotte, le niveau du sol ne peut remonter que de manière limitée dans la zone de giration (jeu sur la porte en position fermée - 2 mm de réserve).

relatives aux sols industriels, p. ex.) restent insuffisantes pour permettre au placeur de la porte de respecter les jeux maximaux tolérés. Il est dès lors vivement recommandé que l'auteur de projet ou le donneur d'ordre préconise la pose d'un seuil au droit de la porte. Une autre solution consiste à prescrire une classe de tolérances plus stricte au droit de la porte et/ou de préciser au placeur, avant qu'il remette son prix, les écarts de planéité admis pour le revêtement de sol situé du côté de l'ouverture de la porte.
