On dispose aujourd'hui de toute une gamme de matériaux pour évacuer l'eau de pluie. Les gouttières et descentes d'eau pluviale en cuivre sont pourtant parfois affectées par la corrosion. Le présent article décrit ce phénomène et propose des mesures à prendre en vue d'éviter son apparition.

Corrosion des tuyaux de descente d'eau pluviale en cuivre

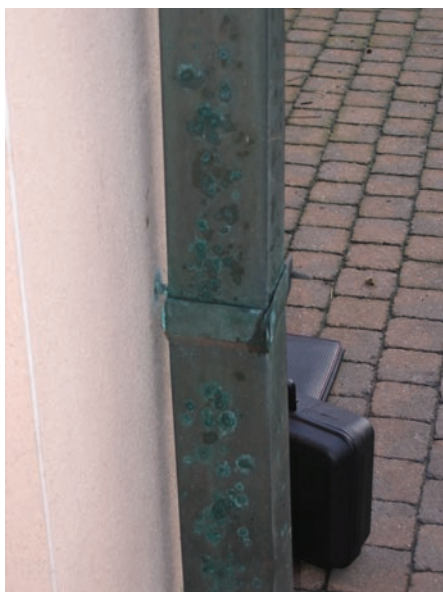
En général, le phénomène de corrosion des descentes se manifeste d'abord localement par une coloration (taches bleu-vert et noir mat) et un effritement du cuivre. Bien qu'il ne s'agisse, à première vue, que d'une atteinte superficielle, elle peut également donner lieu, à terme, à la perforation de l'élément concerné.

Coloration bleu-vert d'un tuyau de descente et de son collier de fixation.

Si l'on veut éviter cette forme de corrosion, il est essentiel d'installer un coupe-air à occlusion hydraulique (siphon) entre le système d'évacuation des eaux pluviales et l'installation d'évacuation des eaux usées, et cela même en l'absence de fosse septique. Il va de

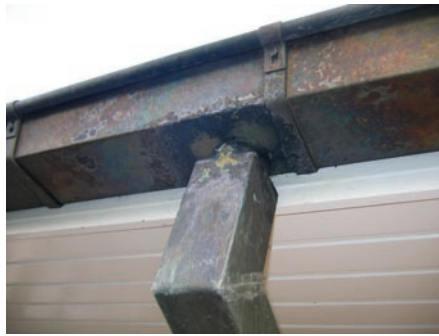
Cette dégradation s'observe le plus souvent aussi sur la gouttière à proximité des descentes, ainsi que sur les vis et les colliers de fixation en cuivre.

Corrosion à hauteur du raccord entre le tuyau de descente et la gouttière.
