✍ V. Bams, géologue, chercheur, laboratoire 'Minéralogie et microstructure', CSTC
F. de Barquin, ir., chef de la division 'Matériaux', CSTC

Décoloration des marbres

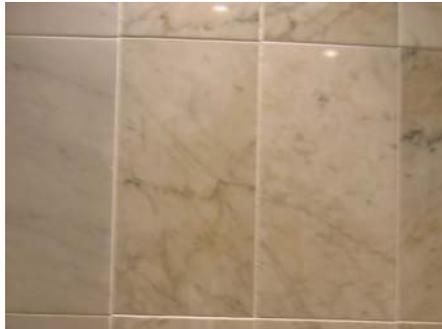
Décoloration brun-jaune typique d'un marbre de Carrare.

En règle générale, le tachage se présente sous la forme d'un voile diffus brun-jaune qui apparaît quelques mois après la pose. Les différents cas de dégradation étudiés par le CSTC ne permettent pas d'établir un lien direct entre l'apparition des taches et :

La recherche menée par le CSTC portait sur les différentes sortes de marbre véritable (les pierres marbrières n'ont pas été prises en considération) et a permis de confirmer que la cause de ce tachage était exclusivement liée à la présence de minéraux métalliques, principalement des cristaux de pyrite (FeS_2). La quantité et la concentration de ces cristaux dépendent du type de marbre. En s'oxydant, ces minéraux ferreux vont former un voile brunâtre à la surface du dallage. Il convient dès lors de différencier ce mécanisme de celui générant un tachage brunâtre sur des pierres blanches calcaires, provoqué par la dissolu-
