## Influence du **lubrifiant** pour la pose des systèmes de cheminée concentriques

### Où se situe le problème ?

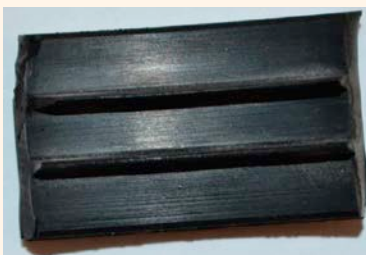
1 | EPDM (avant essai)

Plusieurs segments de joint en EPDM, en silicone et en élastomère fluoré ont été plongés durant cinq semaines dans une solution acide simulant les condensats acides des chaudières. Pour chaque matériau, les segments ont été préalablement enduits de graisse ou de savon noir, de lubrifiant à base de silicone (en aérosols) ou de détergent de vaisselle traditionnel.

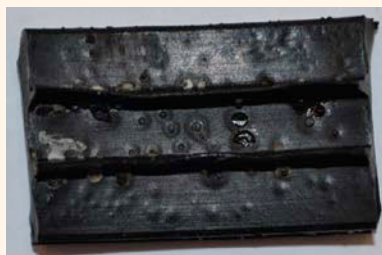
2 | EPDM enduit de graisse (après essai)

Dans les conditions ambiantes du laboratoire, certains joints ont subi des dégradations. Nous constatons ainsi que le segment en EPDM préalablement enduit de graisses est considérablement détérioré (voir figure 2). Le silicone (voir figure 3) et le savon noir (voir figure 4) ont également dégradé le joint en EPDM, mais dans une moindre proportion que la graisse. En revanche, le détergent de vaisselle n'a pas provoqué d'altération perceptible (voir figure 5). En ce qui concerne les joints à base de silicone et d'élastomère fluoré, aucune dégradation n'a été mise en évidence après essai, quel que soit le lubrifiant utilisé.

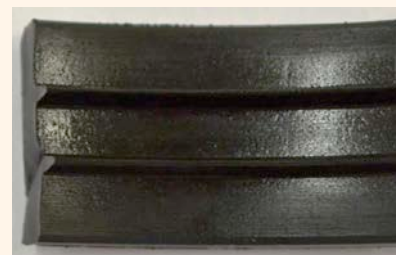
3 | EPDM enduit de silicone (après essai)
