Apparition tardive d'efflorescences de gypse sur les maçonneries de briques

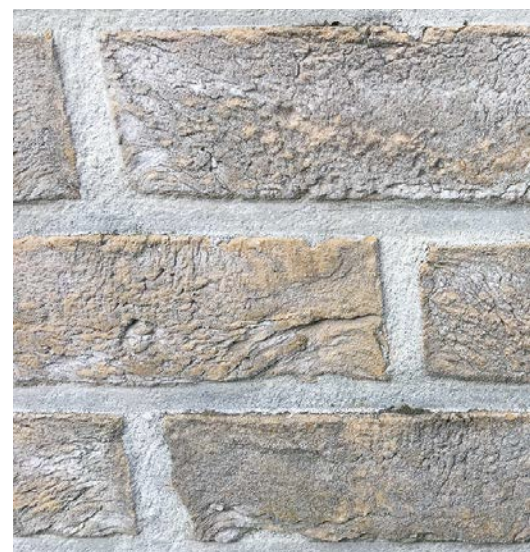
Efflorescences de gypse sur des briques.

On constate depuis quelques années qu'un voile blanc grisâtre et tenace apparaît de plus en plus souvent sur les maçonneries de façade, et ce des mois, voire des années après la mise en œuvre (voir photo). Des analyses minéralogiques ont révélé que ces efflorescences sont principalement constituées de gypse. Le présent article fait état des dernières connaissances concernant le phénomène, en relève les causes probables et propose quelques traitements envisageables.

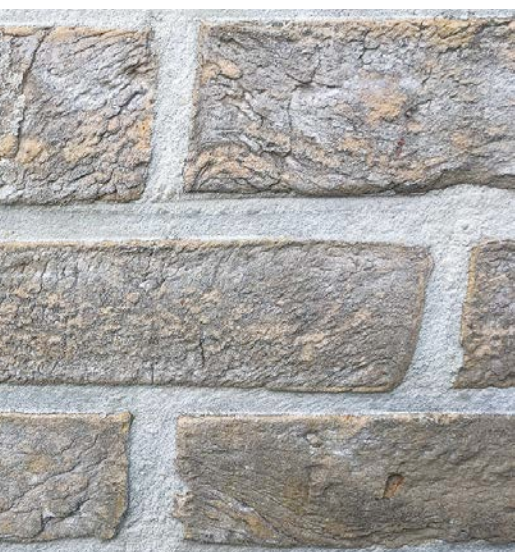
Les efflorescences de gypse peuvent aussi bien apparaître dans les briques que dans le mortier.

les briques que dans le mortier. En effet, les briques peuvent contenir de l'anhydrite (c'est-à-dire du gypse non hydraté), lequel peut migrer lentement vers la surface et, après carbonatation, entraîner la formation de gypse dans les mortiers à base de ciment, ce qui confirme l'hypothèse de l'étude précitée. Ce doctorat révèle en outre que, dans des conditions normales, le gypse a tendance à se former juste sous la surface et donc à boucher les pores, ce qui empêche l'apparition de nouvelles efflorescences. On y apprend également
